再配置対象施設の概要

【位置関係、築年数、サービス（機能）、課題】

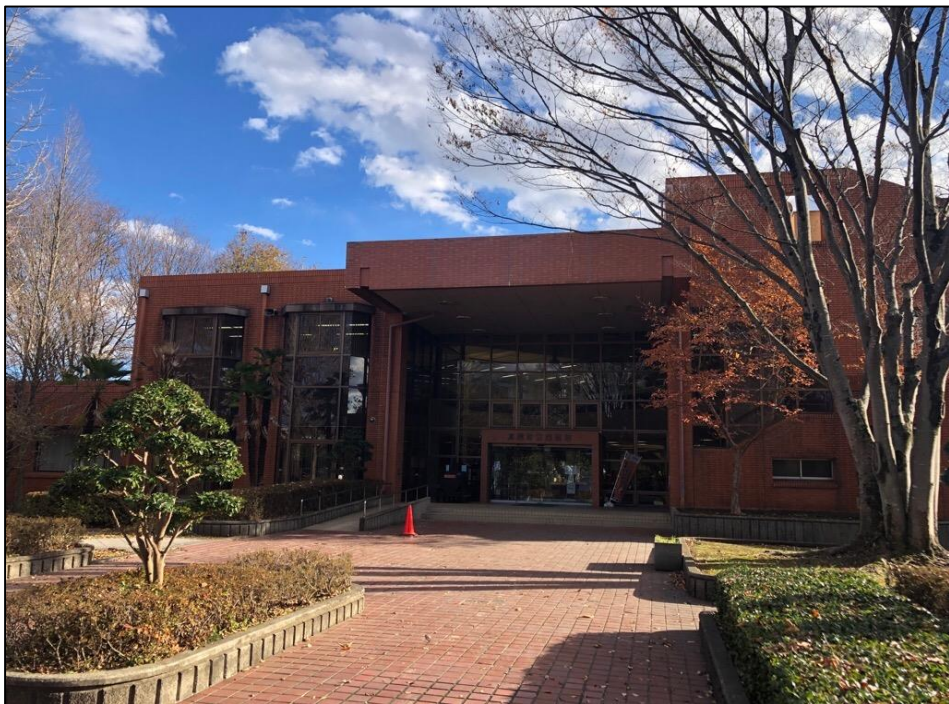
①図書館

築年数	42年（2階建て 2,555㎡）
サービス （機能）	図書の貸出、ワークショップ、ボランティア活動（読み聞かせ等）
課題	老朽化、雨漏り、空調の不具合 エレベーターやトイレの改修が必要

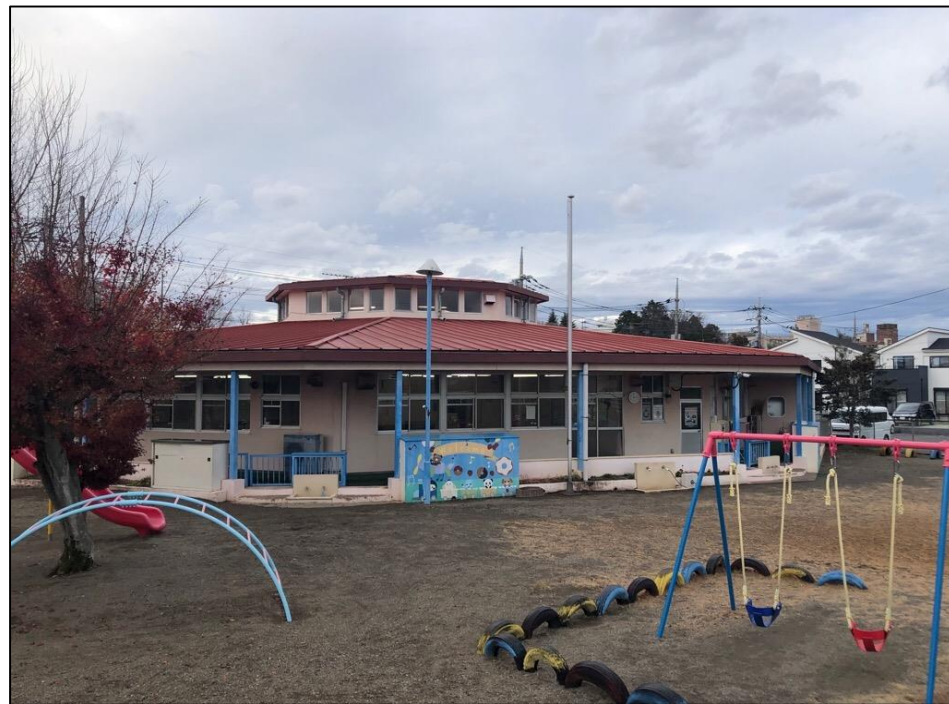
②第一子育て支援センター

築年数	43年（平屋 594㎡）
サービス （機能）	子育て世帯の交流、子育て相談、育児講座など
課題	老朽化、新耐震基準を満たしていない

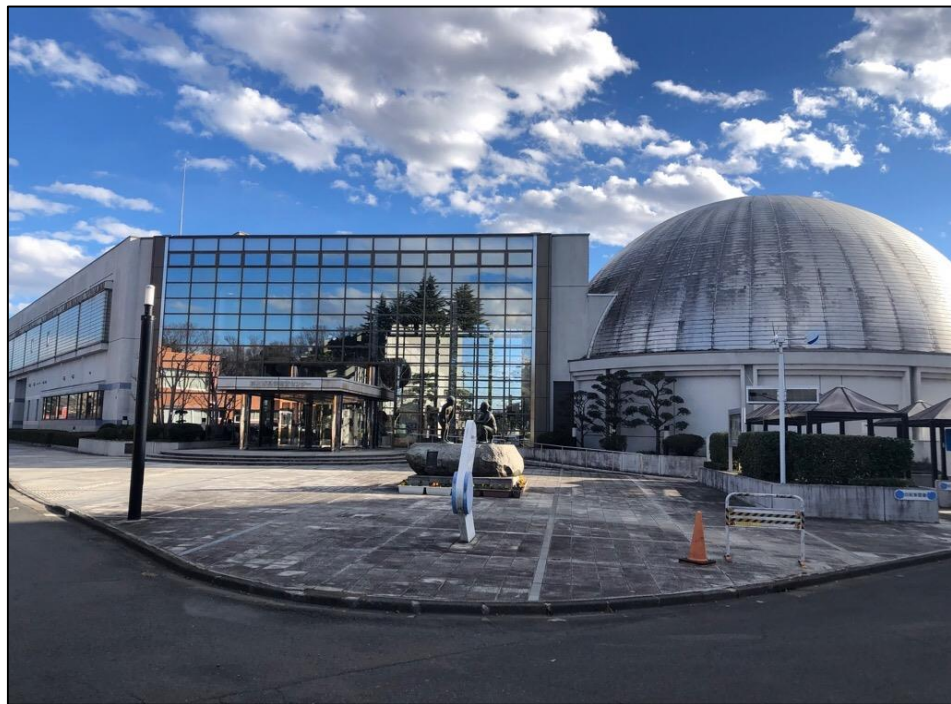
③科学教育センター

築年数	31年（2階建て 3,544㎡）
サービス （機能）	小中学生の理科学習支援、 プラネタリウム
課題	老朽化、プラネタリウムの更新が必要 理科学習の変更による利用率の低下

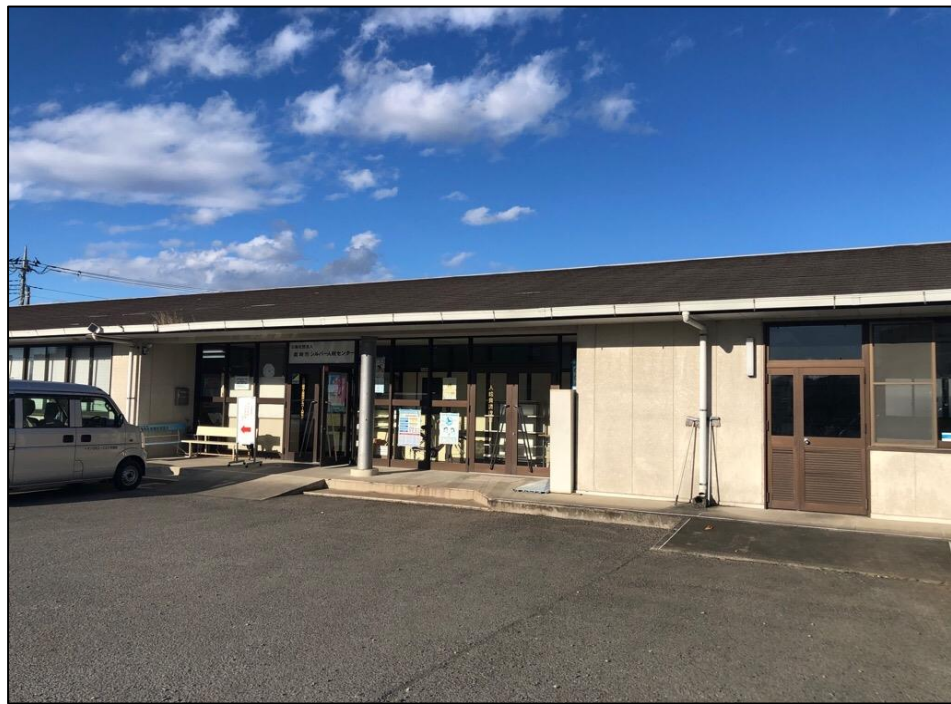
④シルバー人材センター

築年数	38年（平屋 240㎡）
サービス （機能）	高齢者の就業支援、 サークル活動等の生きがいつくり
課題	老朽化、段差の解消やトイレの改修 が必要、作業や会員活動に必要なス ペースの不足

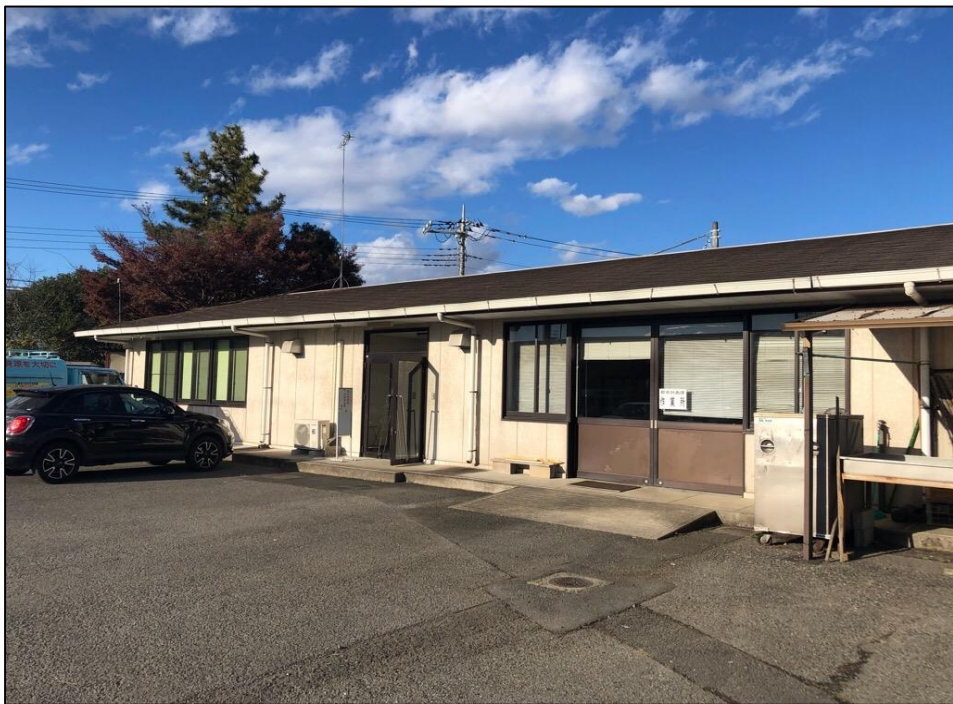
⑤シルバー西側作業所

築年数	32年（平屋 158㎡）
サービス （機能）	高齢者の就業支援、 サークル活動等の生きがいつくり
課題	老朽化、段差の解消やトイレの改修 が必要、作業や会員活動に必要なス ペースの不足

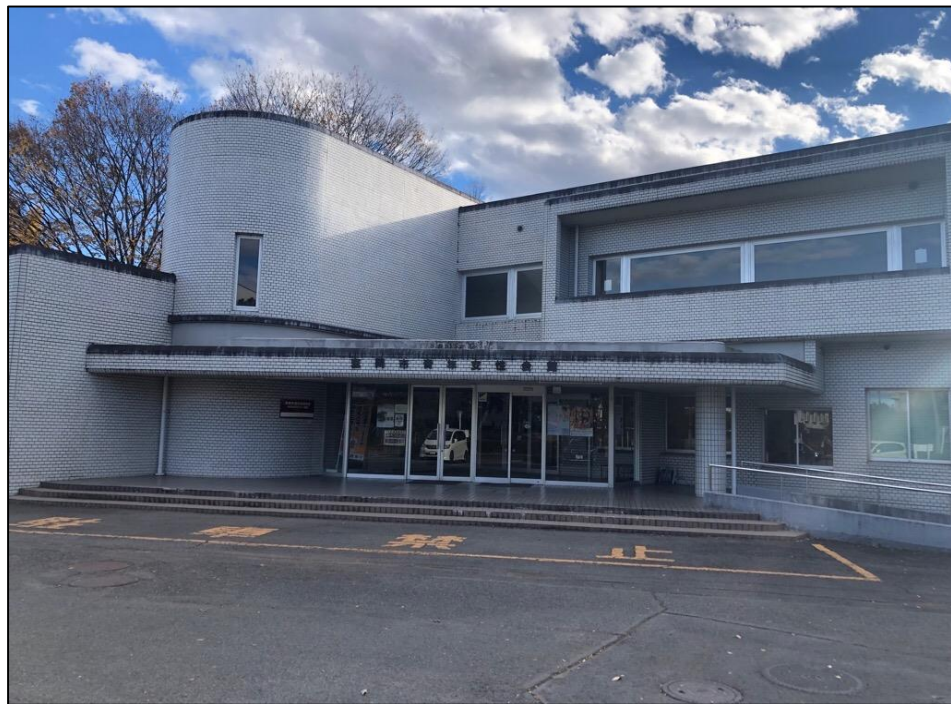
⑥青年女性会館

築年数	44年（2階建て 1,410㎡）
サービス （機能）	貸会議室（音出し可能）、 ライブラリー教室（適応指導教室）
課題	老朽化、雨漏り、空調の不具合、 エレベーターが設置されていない

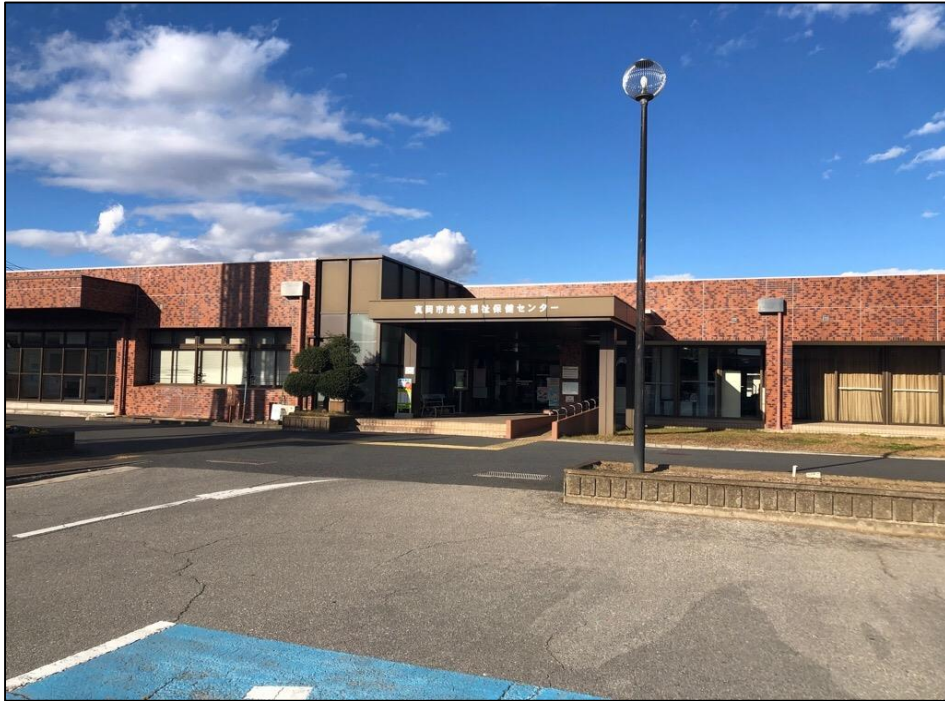
⑦総合福祉保健センター

築年数	41年（平屋 1,148㎡）
サービス （機能）	社会福祉協議会の事務所、 検診会場（乳幼児・成人等）
課題	老朽化、授乳室や調理室がない、 部屋が狭く事務所や検診に必要な スペースの不足

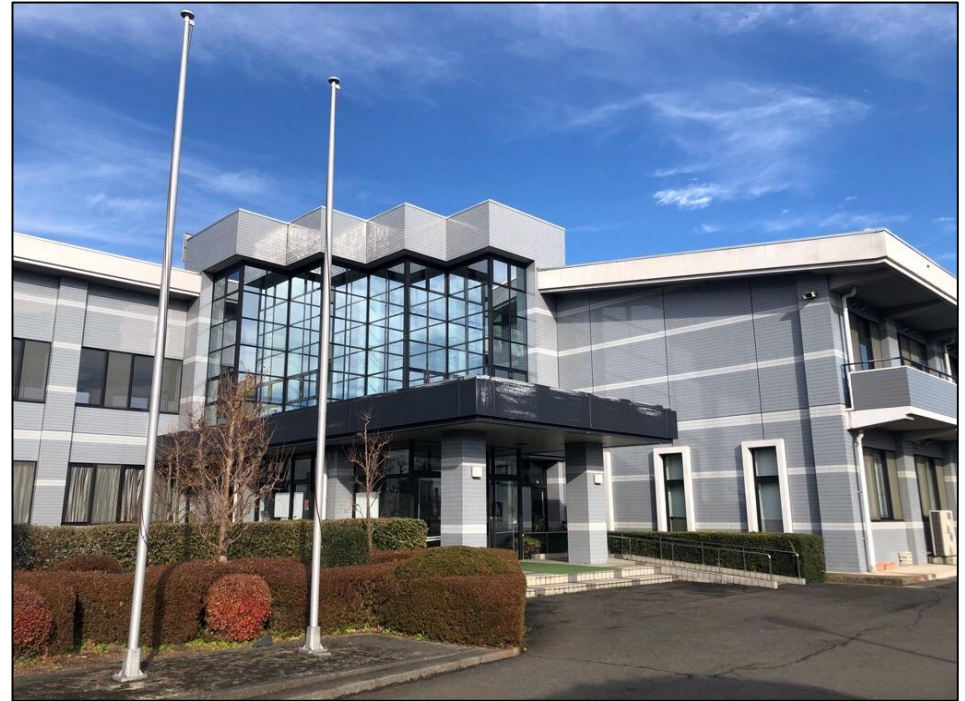
⑧芳賀地区広域行政センター

築年数	34年（2階建て 2,163㎡）
サービス （機能）	芳賀地区広域行政事務組合の事務所、 会議室（職員研修や広域議会等）
課題	老朽化、雨漏り、エレベーターの更 新が必要、会議室の利用率が低い

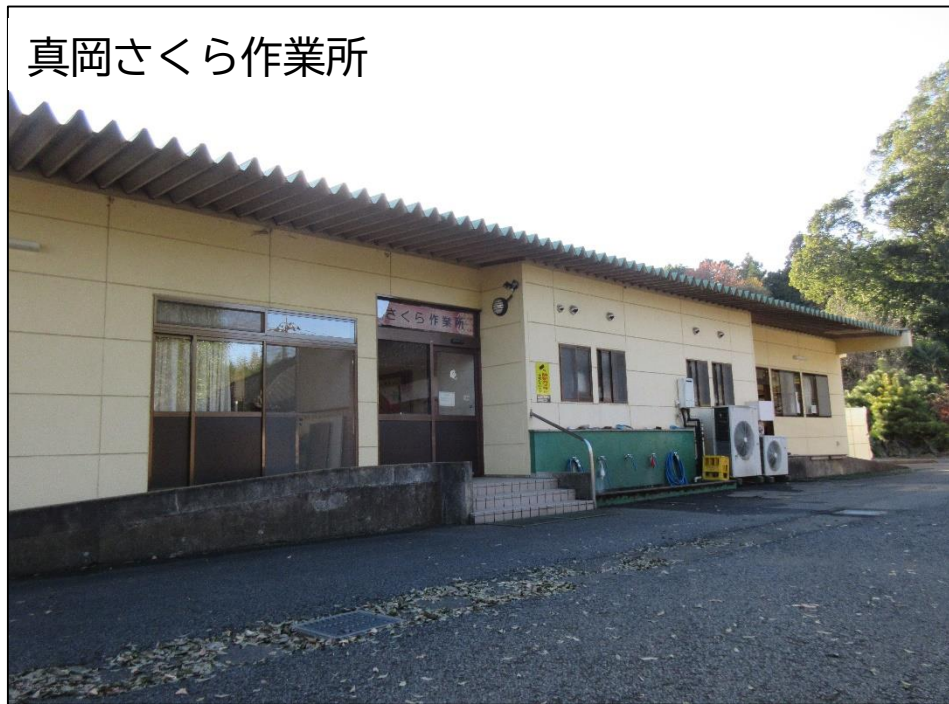
真岡さくら作業所

築年数	31年（平屋 238㎡）
サービス （機能）	障害福祉サービス事業 就労継続支援（B型）
課題	老朽化、床の劣化、雨漏り、 作業に必要なスペースや個室の不足 借地契約期限（R9年度）

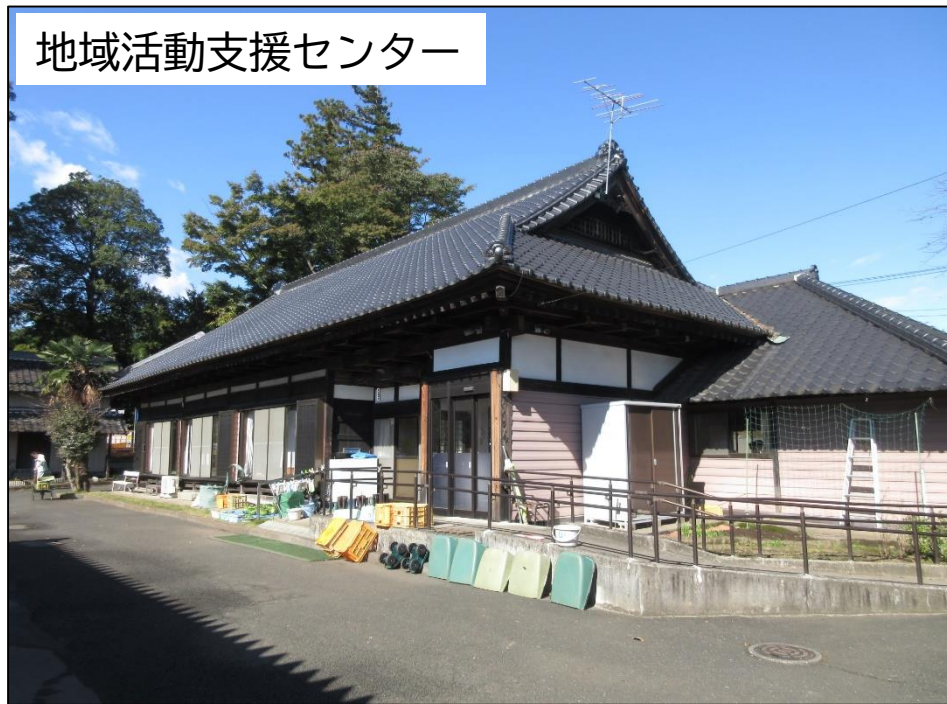
地域活動支援センター

築年数	120年以上（平屋）※借家
サービス （機能）	障害者の日常生活及び社会生活支援
課題	老朽化、床の劣化、 作業に必要なスペースや個室の不足 借地契約期限（R9年度）
